脱硫运行中出现的问题及处理

中电国华北京热电分公司 孙文明

摘要: 本文简要介绍中电国华北京热电分公司(以下简称热电分公司)烟气脱硫装置工艺系统及主要设备,结合几年来的工作实践,就运行中出现的一些问题及处理方法进行分析总结,对今后电厂脱硫装置的设计和运行管理有一定的借鉴作用。

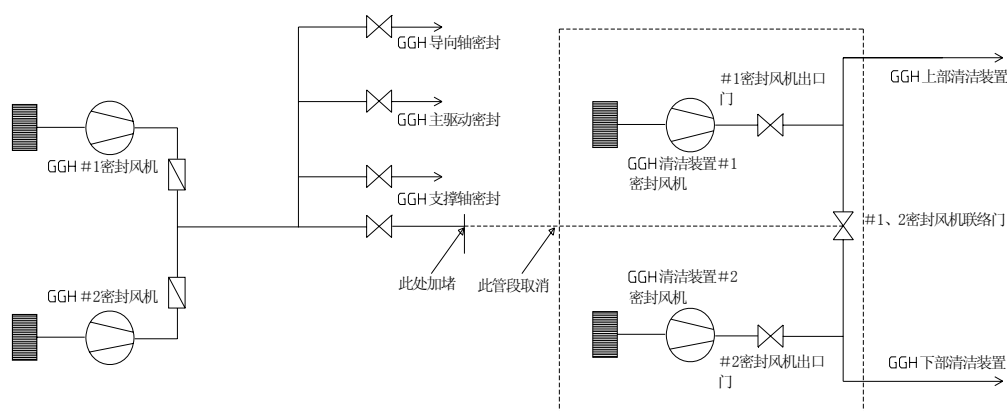
图 2 密封风机改造位置

一单元脱硫 GGH 两台密封风机为 GGH 支撑轴、导向轴、GGH 主驱动和两台 GGH 清洗装置提供密封风,但投产后两台密封风机不能满足设备要求,致使清洗装置漏风严重,对设备产生腐蚀,经增容仍不能达到要求,后与厂家协商,为保证清洗装置有良好的密封效果,将原通向清洗装置的密封风管加死堵,为两台 GGH 清洗装置各安装一台密封风机,提供密封风,风机型号为 SE0300C、额定功率 2.2kW、最大静压 190mbar、最大风量 320 立方米每小时。加装位置见图 2:

密封风机改造位置图（虚线框内为改造新增部分）

风,但通过对以往增压风机运行数据分析,得出一台风机就可满足两部 GGH 清洗装置的需要,所以我们提出在两台密封风机出口管之间加装联络门,采取一运一备的运行方式,这样既可以保证设备安全运行又方便检修。这一建议在机组投运后所作测试(见表 1)中得到论证。通过对三个月来的运行情况检测,效果非常理想。
